EL SAUCEJO

DOCUMENTO COMPLETO DE LEVANTAMIENTO DE SUSPENSIÓN DE APROBACIÓN DEFINITIVA  
CATALOGO DE BIENES Y ELEMENTOS PATRIMONIALES PROTEGIDOS  
ABRIL 2025

CATALOGO DE BIENES Y ELEMENTOS PATRIMONIALES PROTEGIDOS EN EL MUNICIPIO DE EL SAUCEJO

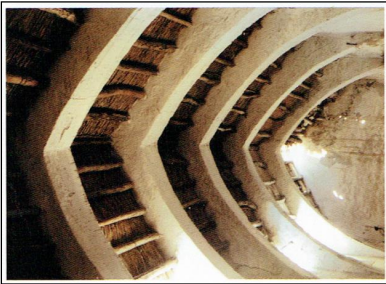
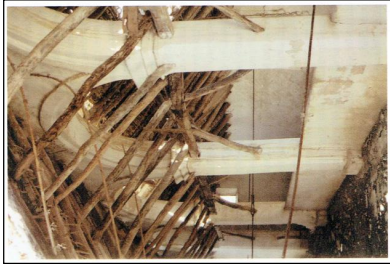
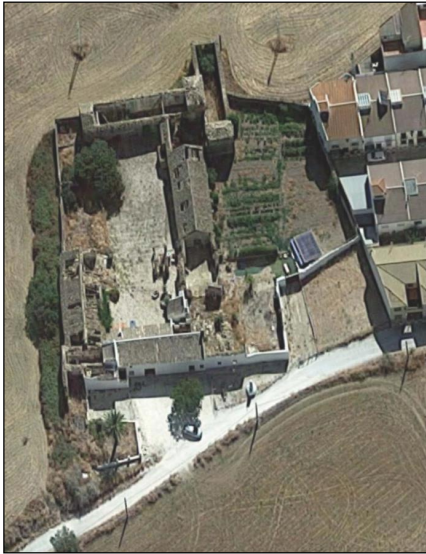
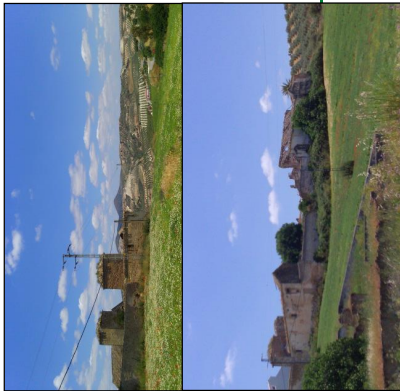
| PATRIMONIO ARQUITECTONICO SINGULAR | | A.2 |
|---|---|---|
| CARACTERÍSTICAS MORFOLÓGICAS Y CONSTRUCTIVAS | La Hacienda presenta planta cuadrangular con una serie de edificios de planta regular y diversos usos agrícolas en torno a un patio, cerrado con los citados volúmenes y otras tapias al exterior. La construcción es rústica de mampostería, ladrillo, y algo de cantería (Torres), enlucido y blanqueado en la mayor parte, y con cubiertas a una o dos aguas de teja sobre estructura de madera.<br>La entrada se ubica a poniente, sobre el Camino, y delante se alza un cruceiro, sobre una columna con n pedestal todo blanqueado, con una cruz de hierro. Tras acceder al interior se encuentra la vivienda a la izquierda y la capilla a la derecha. La capilla es pequeña de planta cuadrada, posiblemente reducida de una nave rectangular anterior. Está cubierta por bóveda vaída, accediéndose desde el vestíbulo por arco semicircular cerrado por puertas antiguas de madera con los emblemas de San Pedro. Frente a la capilla se abre la vivienda del propietario de la Hacienda, que aún conserva parte de sus antiguas habitaciones, el salón de entrada y la cocina, en esta estancia se sitúa la escalera de acceso al piso superior d ela vivienda principal.<br>Tras un pasillo y después de traspasar un gran portalón se entra al patio principal de labor, desde el que se accede a las distintas dependencias, como las habitaciones destinadas alojamiento temporal de jornaleros, las cuadras, las porquerizas, los almacenes y el molino. Lo mas atractivo es la sala de la molienda, (posiblemente mas antigua del SXVI), que es una nave rectangular con arcos transversales de traza gijal, reminiscencia del gótico, sosteniendo una estructura de rolizos de madera y calizo, que soporta la cubierta de teja, que actualmente esa prácticamente hundida. Hacia el exterior se manifiestan los contrafuertes de estos arcos, y en el muro testero se aren unos arcos que dan acceso al patio y las torres del molino. Las porquerizas se ubican en el otro frente del patio, sobre las cuales se levanta el granero en el piso superior, que también es un espacio singular, formado por dos naves paralelas separadas por una arquería de arcos de medio punto apoyados en pilares cuadrados con capiteles moldurados, que soporta la cumbriera de las cubiertas también formadas por rolizos de madera y calizo, también en este caso prácticamente derruidas (Patrimonio Histórico Artístico de El Saucejo, Antonio Joaquín Santos Márquez) | |
| ESTADO ACTUAL DE CONSERVACION | Salvo la vivienda y la capilla, y las dos torres del molino ,en aceptable estado de conservación, el resto está en ruinas, quedando en pie los muros del resto de dependencias, con algunos restos de tejados parcialmente hundidos. | |

Necesidad de facilitar actuaciones de reforma y rehabilitación, para posibilitar nuevos usos actuales, más vinculados con la actividad urbana, que con el anterior uso de hacienda rural, a fin de posibilitar su conservación y evitar su progresiva destrucción. Mantenimiento de los elementos singulares de las torres, y la capilla, así como de las estructuras de arcos y muros de los espacios singulares de la sala de molienda y las porquerizas, con posibles reconstrucciones o ampliaciones del resto de volúmenes, manteniendo la estructura de muros, naves y espacios libres adaptados a nuevos usos.

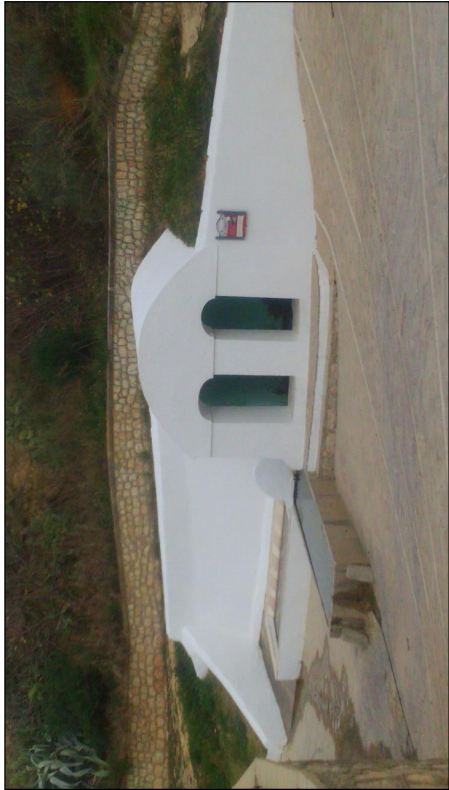
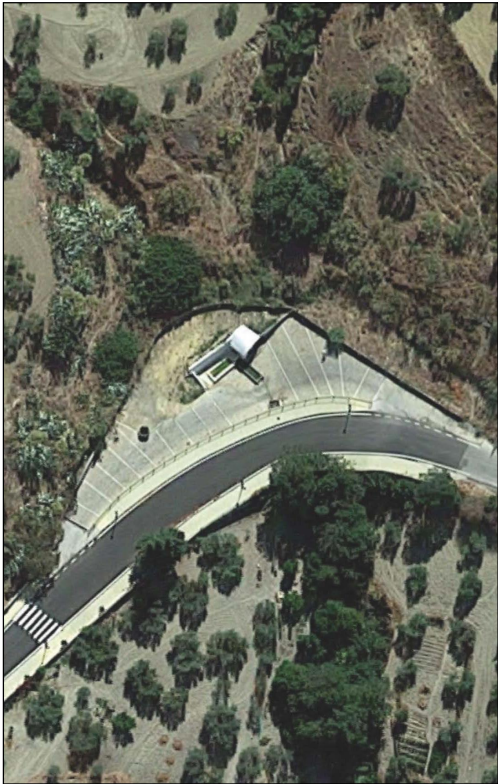
| ELEMENTOS PATRIMONIALES SINGULARES | | E.1 |
|---|---|---|
| Está constituida por una edificación pequeña de planta cuadrangular con cubierta abovedada semiesférica, que cubre un estanque circular y una poza abierta en la roca de donde mana el fontanal. El espacio se abre al exterior por uno de sus lados por dos pequeños arcos de medio punto rebajados. | | |
| El espacio también cuenta con un abrevadero para el ganado y un pilar o lavadero, ejecutados con posterioridad. El espacio está también delimitado por unos muros de contención de la ladera y el espacio vacante más hundido respecto a la margen de la carretera, con pavimentación de piedra de reciente urbanización y construcción. | | |
| La construcción originaria es de mampostería enfoscada y encalada. | | |

Se autorizan obras de conservación y restauración, para conservar el elemento en su estado originario - se autorizan obras de mejora y acondicionamiento del entorno urbano.

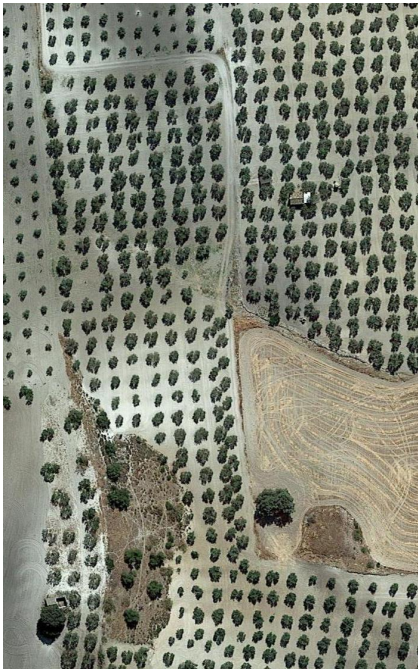
Vista aérea del emplazamiento en finca privada destinada a cultivos de olivar.
